# Electrification Solaire du Collège Lucia Dos Santos – Mahambo - Madagascar

Rapport de Mission

05/02/2017

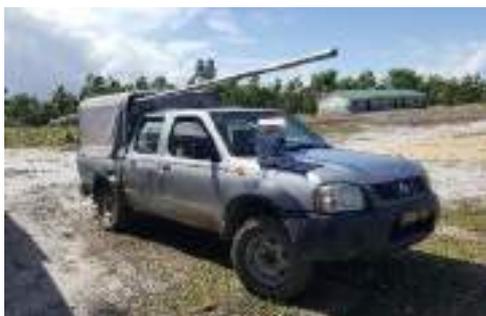
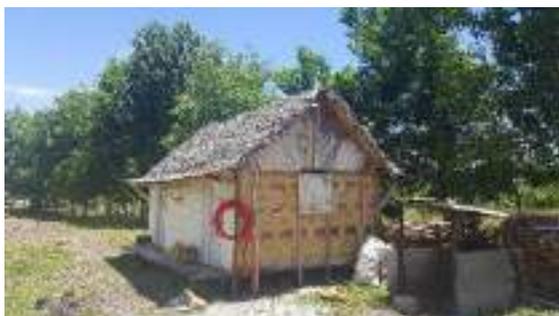
1. Ajout d'un mât de 4.5 m devant les latrines afin de mieux diffuser le flux lumineux du projecteur qui est effectivement peu adapté pour éclairer les 4 latrines si on le place au faîtage du bâtiment comme prévu initialement.

2. Ajout de programmateurs pour piloter automatiquement les hublots extérieurs. Ce système permet d'assurer une sécurité nocturne, tout en limitant le temps d'éclairage par hublot, qui pourra ainsi être réglé conformément au cahier des charges et à l'analyse des besoins.

3. Ajout de 4 rallonges électriques (1 par bâtiment) équipées de blocs multiprises pour permettre l'utilisation de rétroprojecteur et/ou d'ordinateurs au centre de chaque salles de classes – Ceci a également permis de réduire le nombre de prises de 4 à 1 par classe.

4. Mise en place d'une sonnerie électrique qui avait été oubliée dans l'expression des besoins.
5. Ajout de points lumineux pour les gardiens ; en effet, depuis l'arrivée du matériel, un nouveau gardien a été embauché et une nouvelle maison construite.

6. Ajout de 4 alarmes (1 par bâtiment), avec détecteur de mouvement et sirène afin de prévenir le vol des équipements.

L'impact financier des points 1 à 5 est d'environ 100 €. J'ai donc pris la décision de ces surcoûts qui me semblaient nécessaires et avec un faible impact financier sur le projet. Nous avons acheté le matériel lors de nos courses à FENERIVE-EST le premier jour.
