# Electrification Solaire du Collège Lucia Dos Santos – Mahambo - Madagascar

Rapport de Mission

05/02/2017

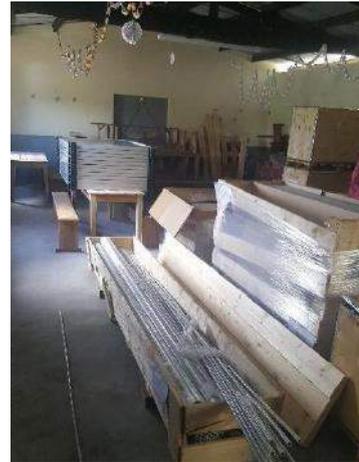
Le matériel est bien arrivé ; il est stocké en sécurité dans la cantine et est en très bon état. Les installateurs ont commencé l'électricité intérieure de la cantine et du bâtiment 4 salles de classe qui a été câblées le week-end pour ne pas pénaliser le déroulement des classes. Le travail est propre et soigné ; il donne également satisfaction à sœur Marie-Eliane.

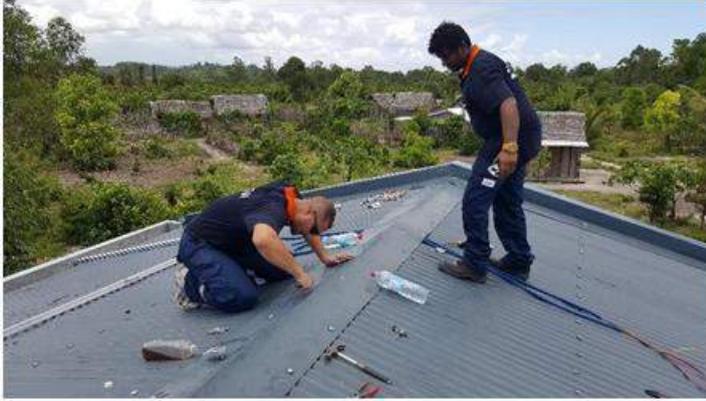
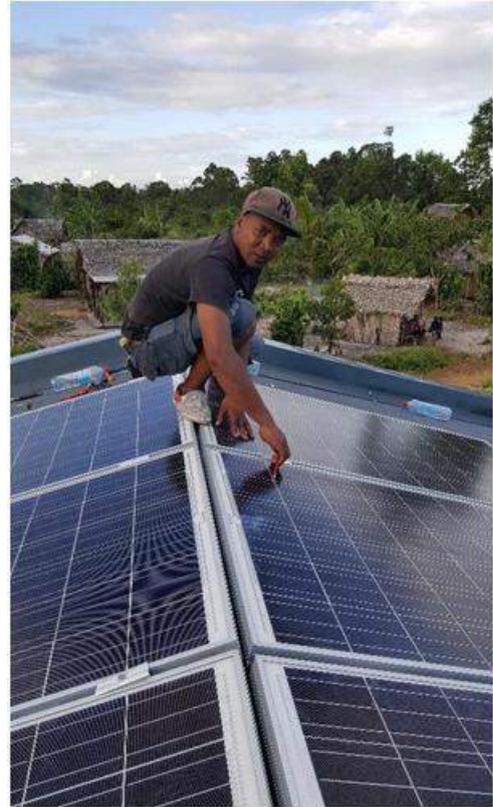
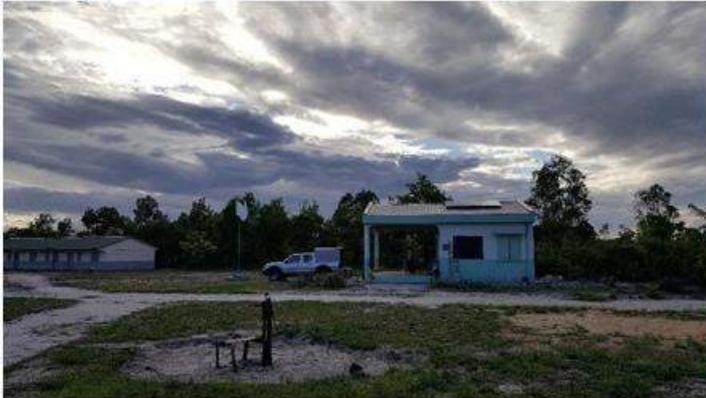
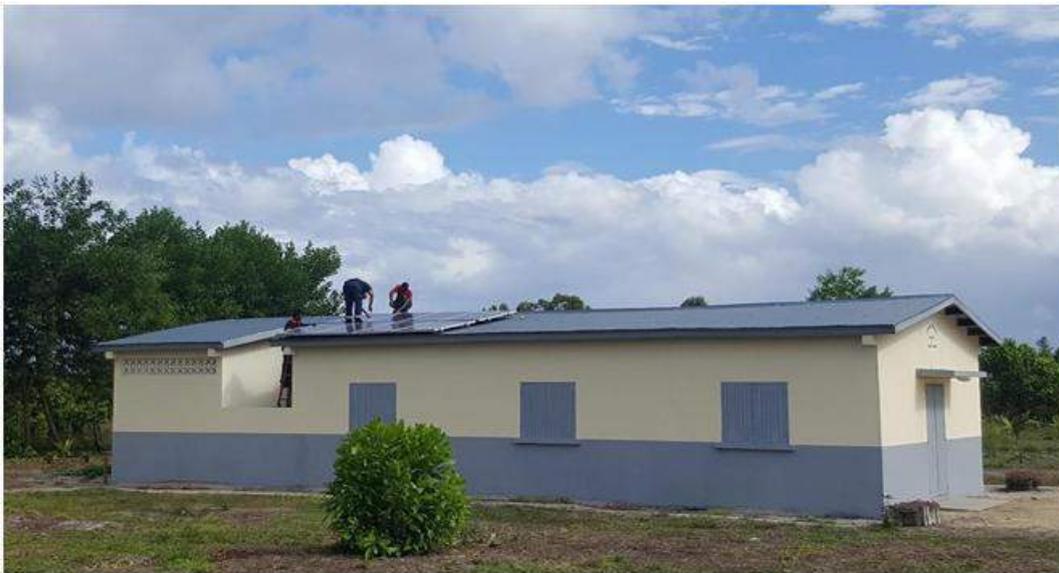
Les modules sont montés Est-Ouest pour tenir compte de la configuration du bâtiment et cacher la sortie des câbles.
